**Situação :** Recuperação e pintura de teto de bar molhado e sauna, com tinta epóxi

**Obra :** Associação Goiana do Ministério Público

**Localização :** Rua T-29 –Setor Bueno – Goiânia-GO

**Data :** Janeiro /2011

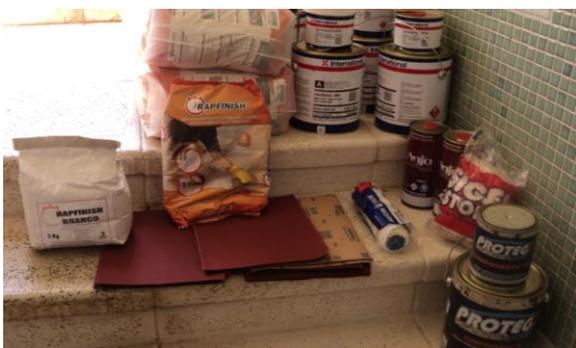
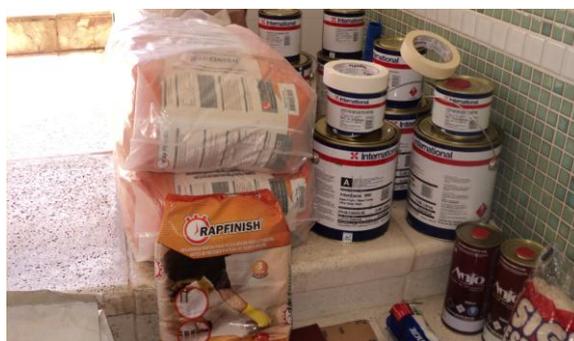
#### **Materiais que foram aplicados na recuperação do ambiente**

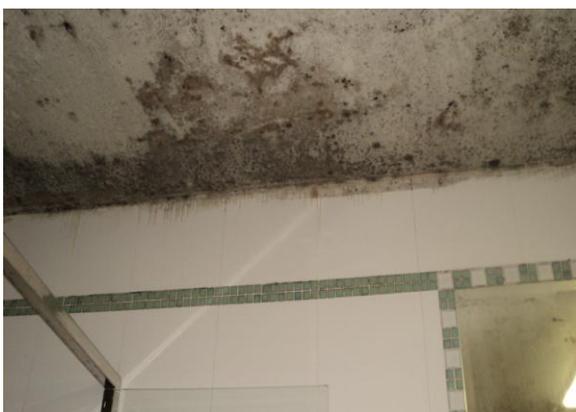
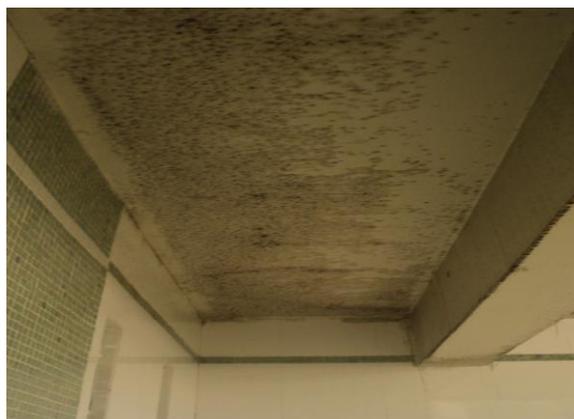
A recuperação deste ambiente com pintura epóxi foi necessária pela alta temperatura emitida de dentro da sauna, pelos produtos químicos usados . A proliferação de fungos também é um fator que nos leva a fazer uma pintura mais resistente, pois as convencionais não suportariam a temperatura alta e nem a higienização com produtos mais fortes.

#### **Fotos Antes :**

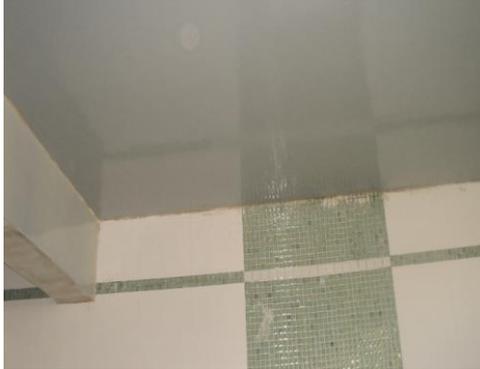
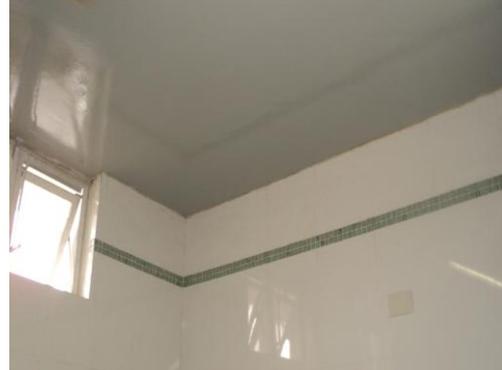
**Fotos tiradas após a conclusão dos procedimentos:**
