**OBRA:** Quick Logística Ltda

**EXECUÇÃO:** Bloco Engenharia e Construção Ltda

**Situação:** Recuperação de junta de encontro e junta de dilatação esborcinadas com Mset Graute Epóxi Superfluido.

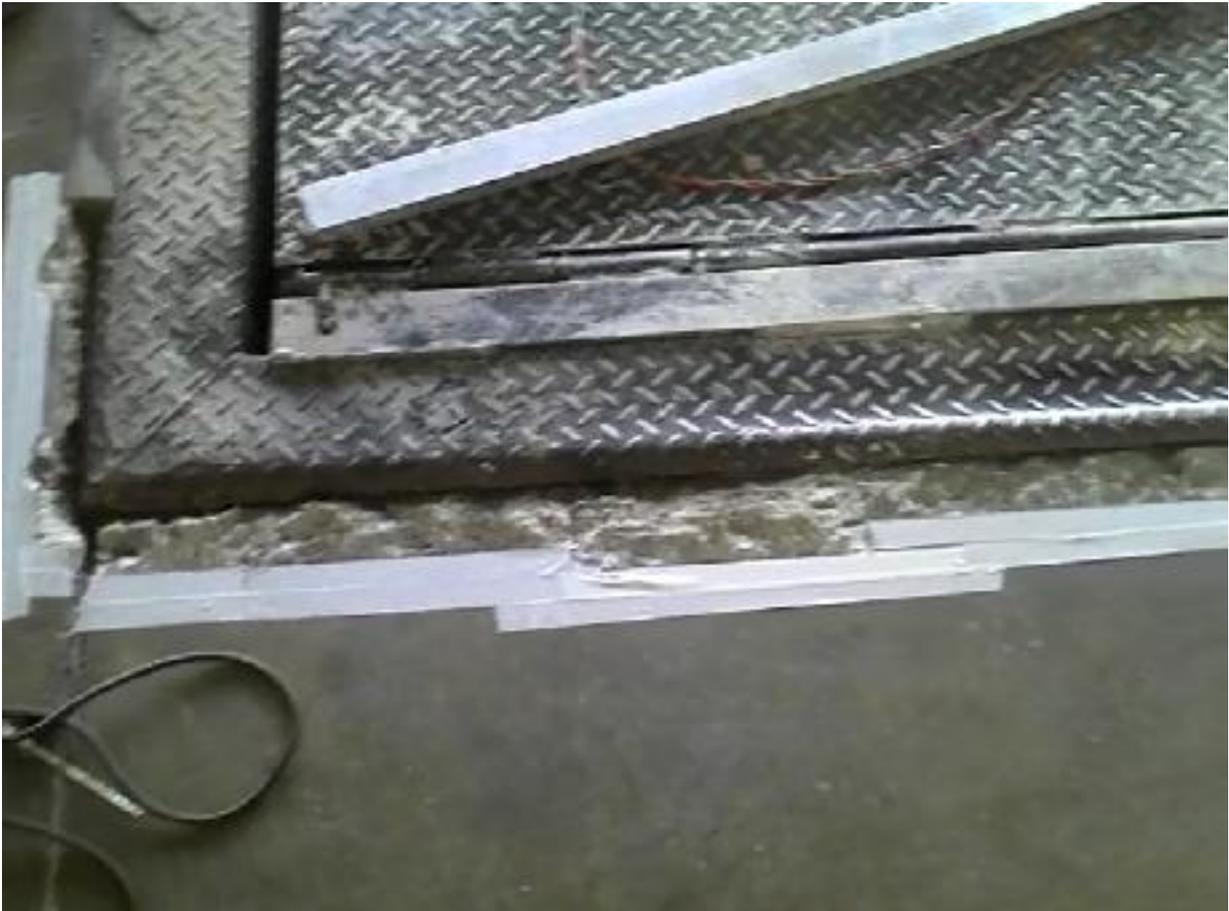
Foi realizado o apicoamento do concreto existente na junção da placa de aço da rampa e foi feita a limpeza com hidrolavadora até a eliminação de poeira e partículas soltas de concreto. Ao secar a superfície, limitou-se com fita crepe as bordas do concreto a fim de melhorar o acabamento da parte recuperada.

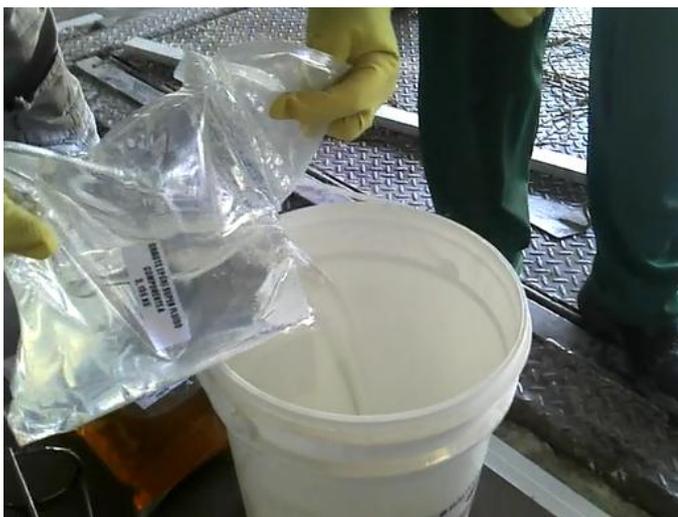
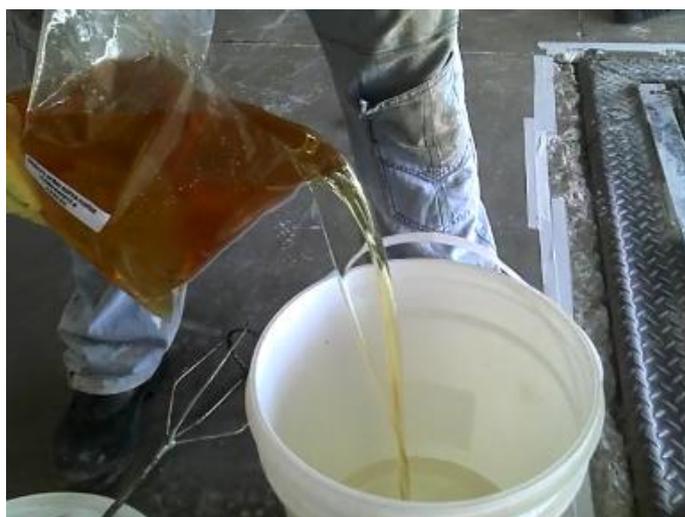
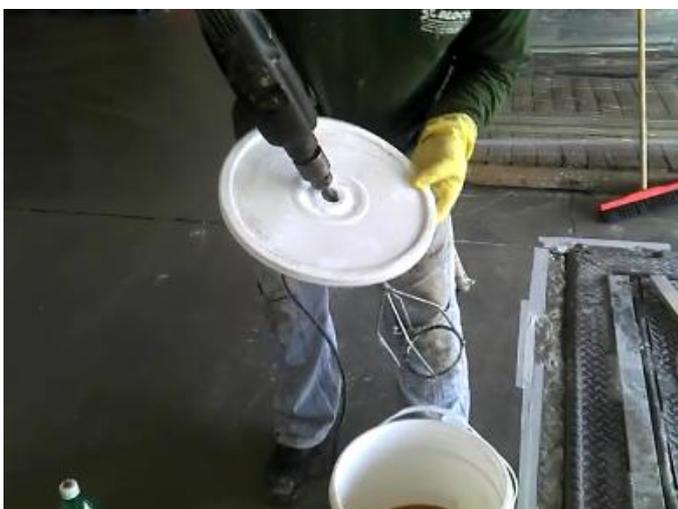
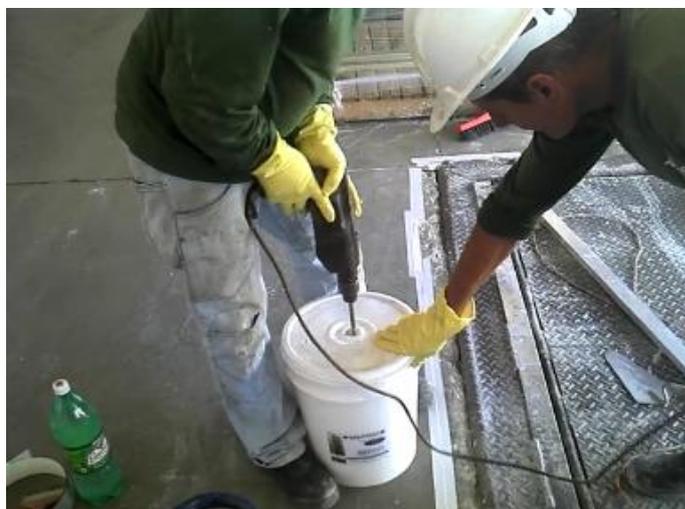
Em um balde plástico limpo foi adicionado o componente B sobre o componente A, então, misturou-se por 2 minutos com auxílio de uma hélice acoplada a uma furadeira em rotação baixa até completa homogeneização.

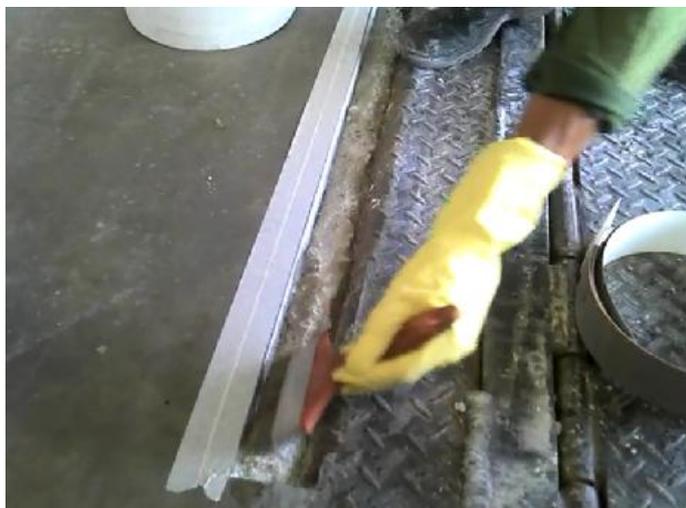
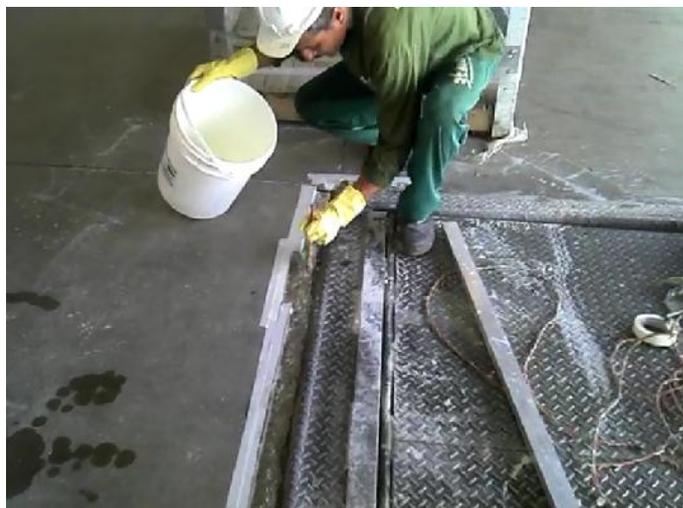
O primer utilizado é a mistura do componente A e B aplicado com uma trincha 10 minutos antes da aplicação do Mset Graute Epóxi Superfluido.

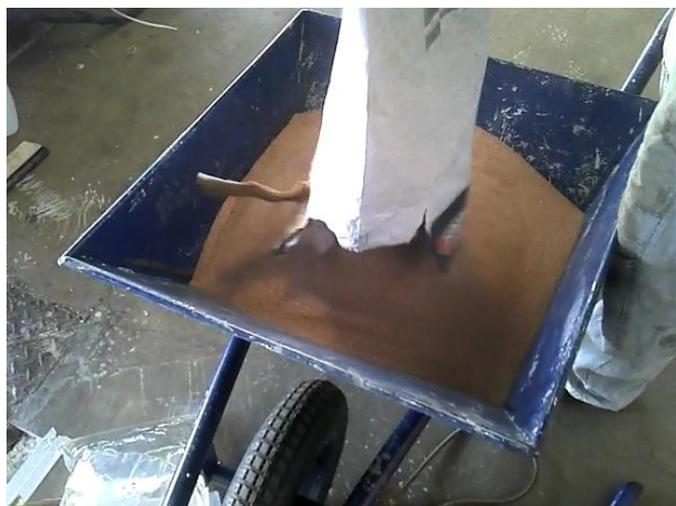
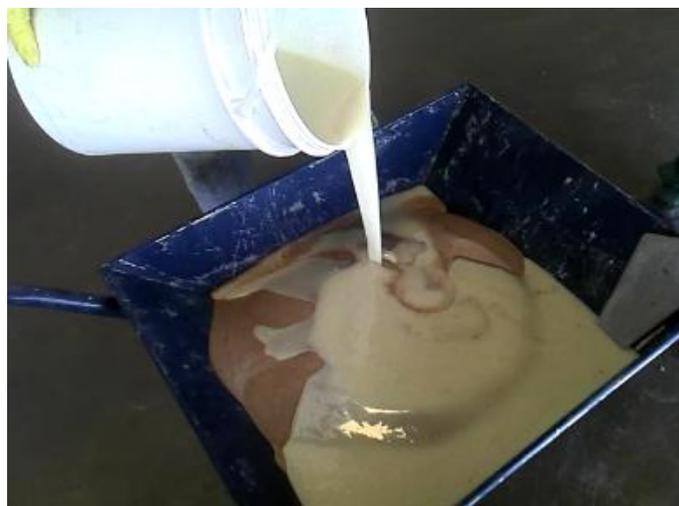
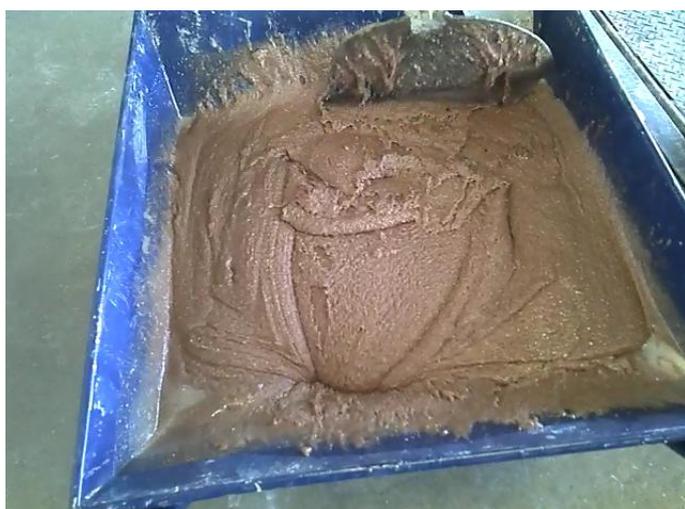
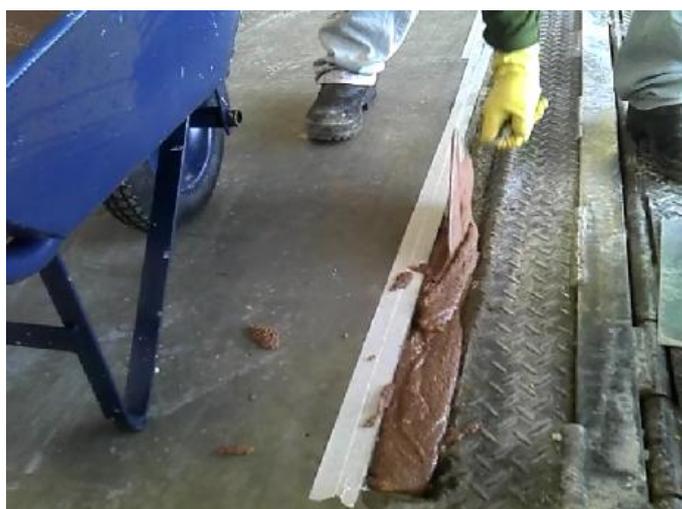
O componente C (agregado) foi colocado em um carrinho de mão e sobre o mesmo foi lançado à mistura dos componentes A e B e mistura manualmente com auxílio de uma enxada.

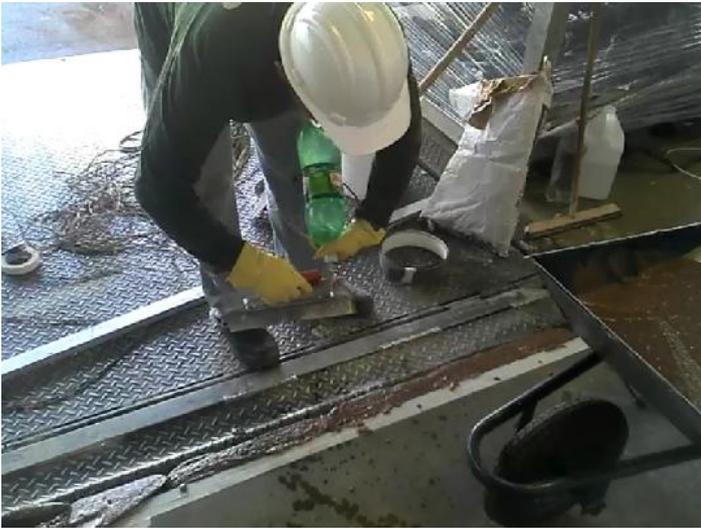
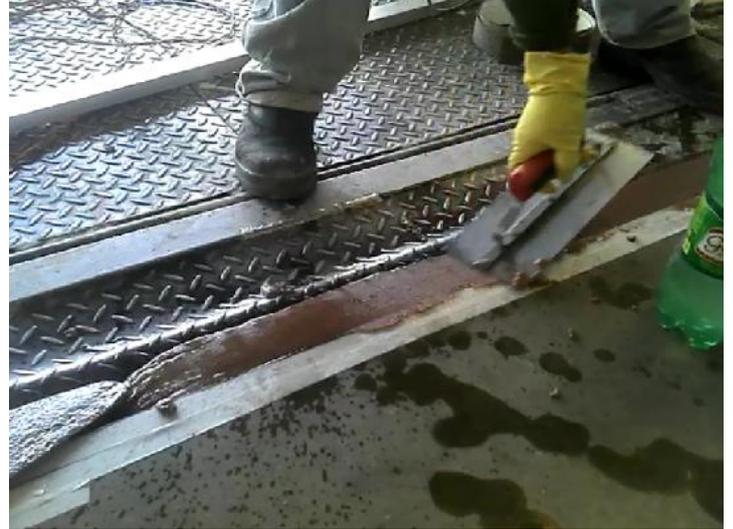
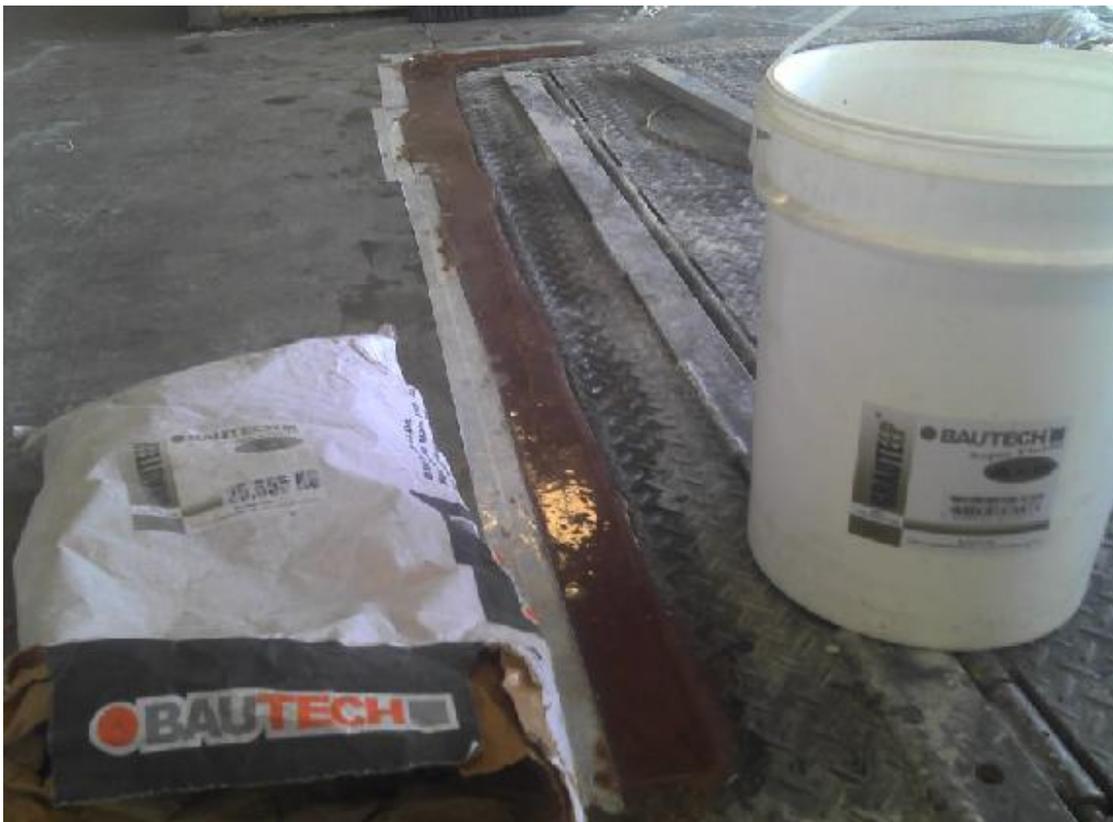
Foi usado desempenadeira metálica lisa e álcool etílico para melhorar o acabamento superficial.
