OBRA: Metrópolis Consultoria Ltda

LOCALIZAÇÃO : RUA C-258 Nº 415 - Cond . Primaz – Nova Suíça - GOIANIA-GO

Situação: Reparo estrutural em pilares de concreto.

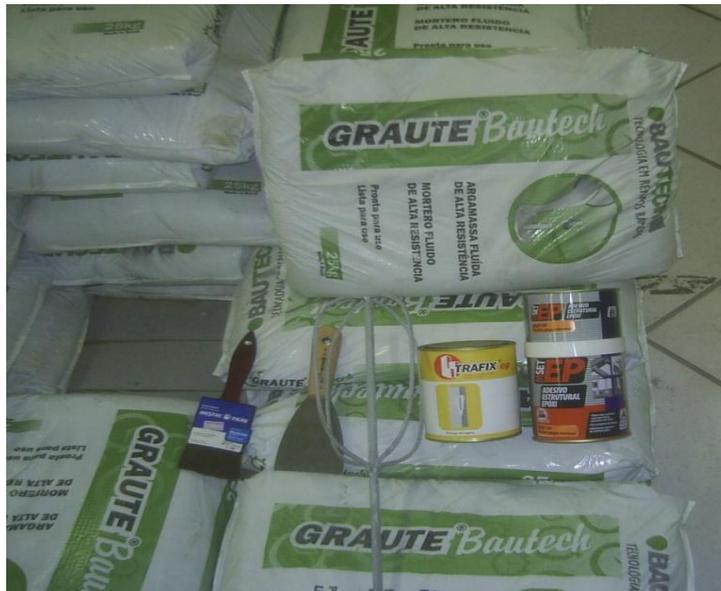
Materiais usados nos procedimentos:

Trincha, Espátula, Helice, inibidor de corrosão TRAFIX EP ZN, adesivo epóxi MSET EP
ADESIVO, GROUTE BAUTECH

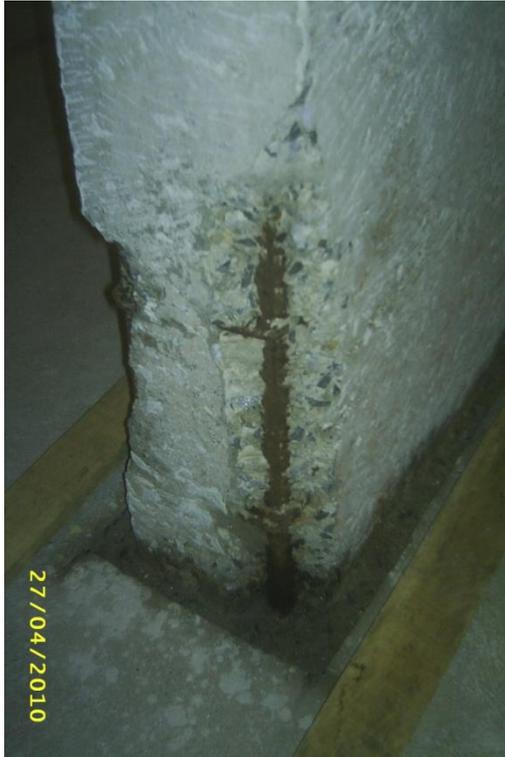
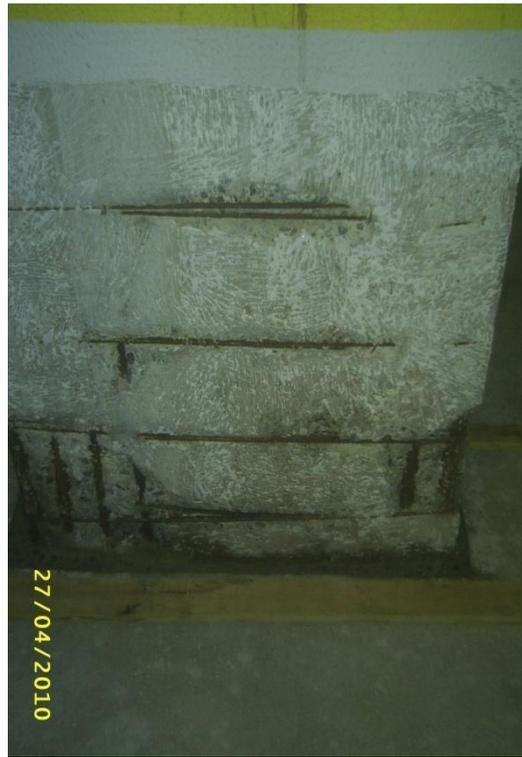
1) Pilares com oxidação nas armaduras metálicas.

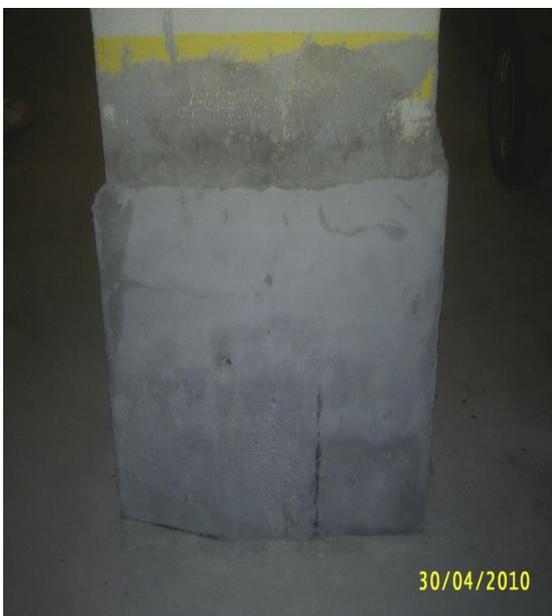
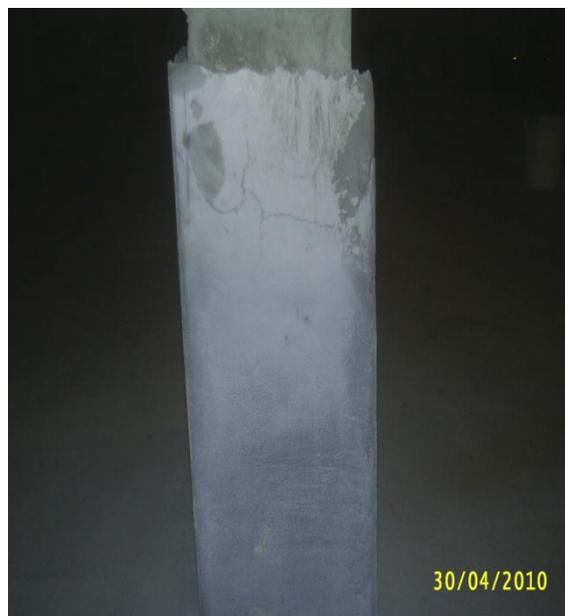
Fotos tiradas após a desmoldagem dos pilares, prontas pra receber o acabamento.

8) Feito enchimento, aguardar 24 horas para tirar as camisas de madeira, (deverá ser aplicado desmoldante BAUTECH OL nas madeiras, para melhor desforma), e proceder a finalização com cura úmida por um período de 1 dia.
