**Obra:** Residência no Condomínio Florence

**Patologia:** Ascensão capilar - Mofo de rodapé

## 1 – Introdução:

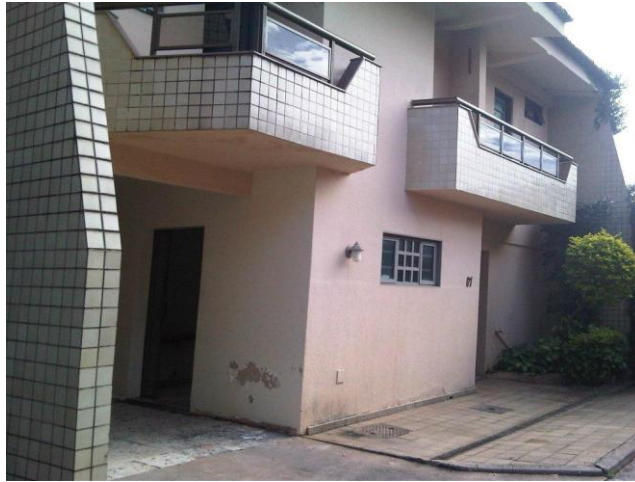
Foto da fachada e primeiro contato com a manifestação patológica

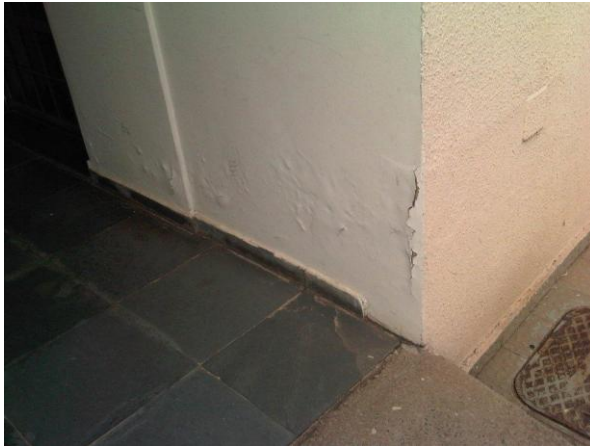
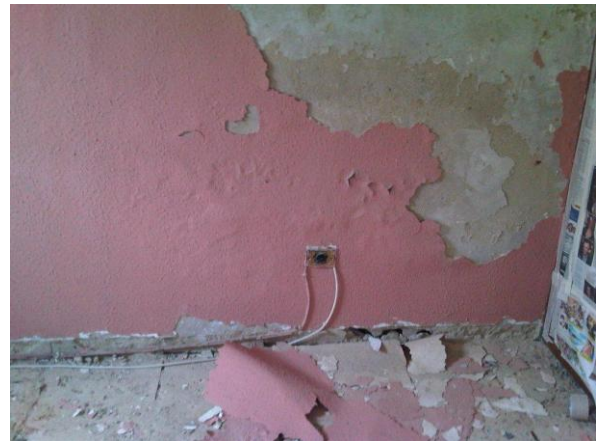
Mofos de rodapé

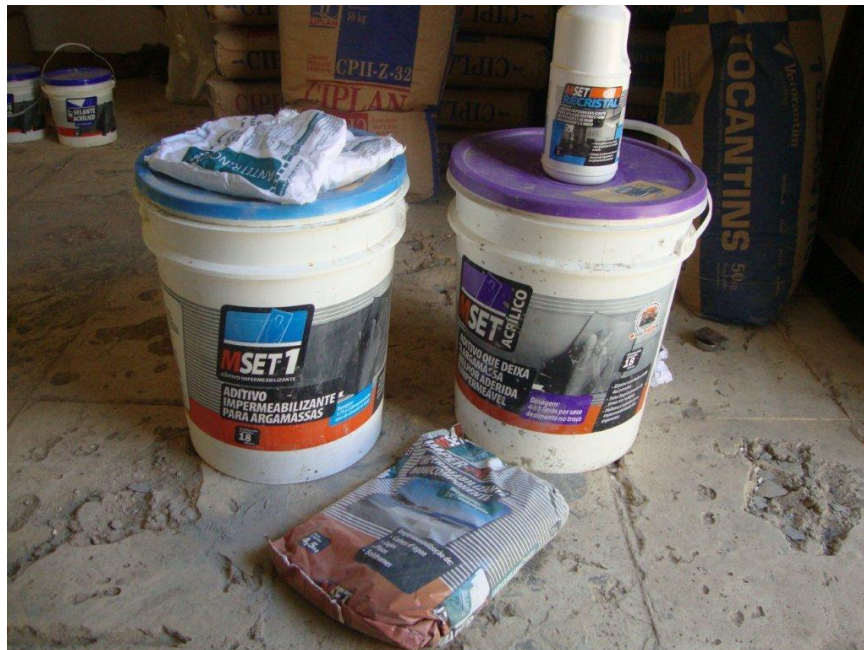
Produtos na obra

3.3 – Após 24 horas, iniciou-se a execução do revestimento no local onde houve a retirada do reboco danificado, utilizando-se argamassa impermeável, preparada no traço 1:3 (cimento;areia), em volume, incorporando-se 2% de aditivo cristalizante **MSET RECRISTAL** (01 litro\Sc. Cimento) à massa do cimento e hidrofugante **MSET 1 – BAUTECH** na água de amassamento, na proporção 1:10 (Aditivo:água). Para evitar as trincas e fissuras de retração hidráulica, foram adicionadas também fibras de polipropileno (**POLYMASSA ANTITRINCA NEOMATEX**) na proporção de 02 sc. de 100 gr / SC. 50kg de cimento:

Preparação da argamassa impermeável:

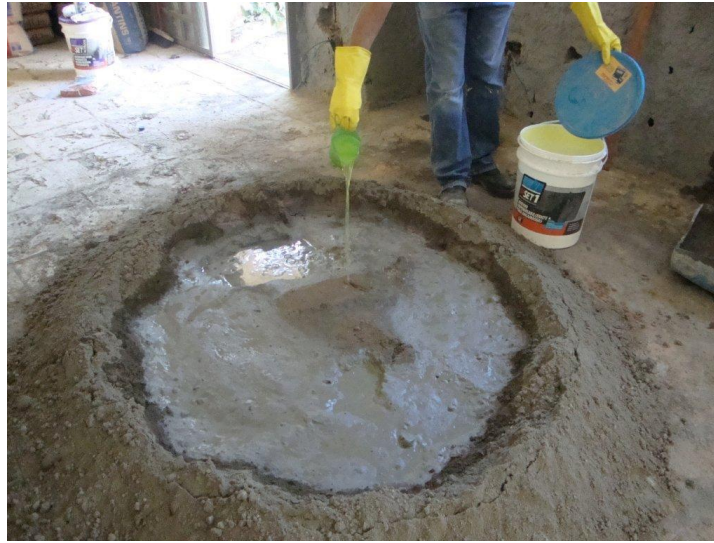
Adição de 02 litros de MSET1 – BAUTECH para cada Sc. de 50 Kg de cimento

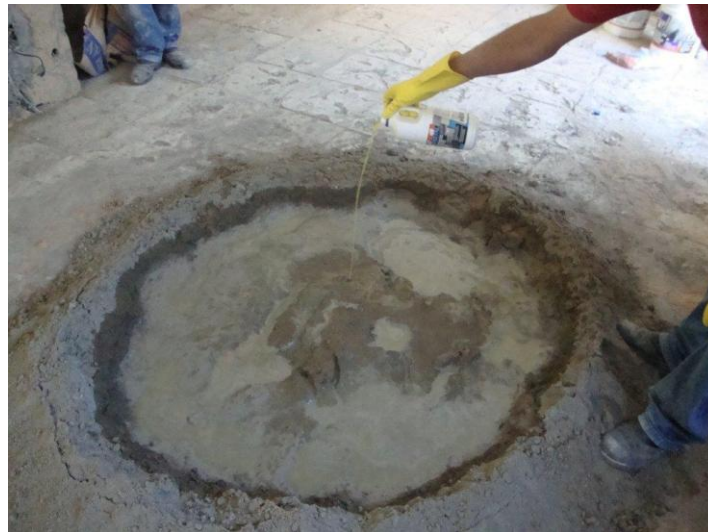
Silicato complementares MSET RECRISTAL, 01 litro para cada Sc. de cimento

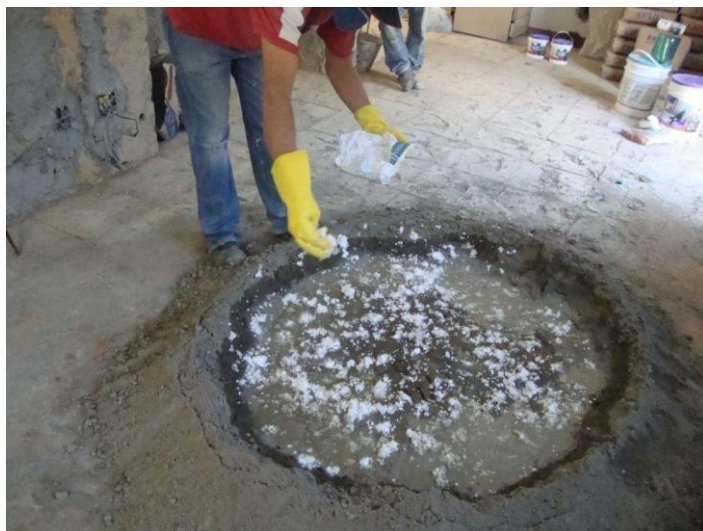
Adição de 02 pacotes de 100 gr para cada traço de Fibras POLYMASSA  
ANTITRINCA

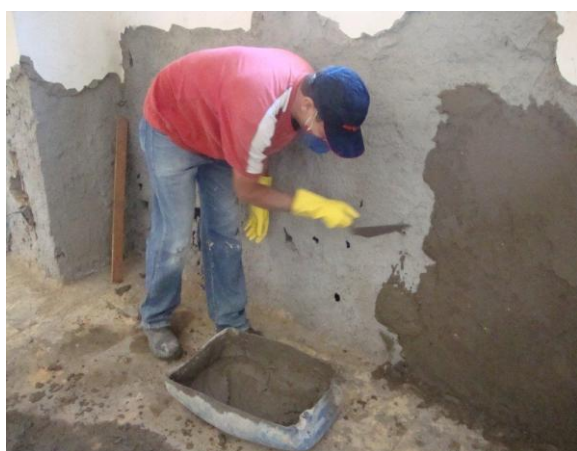
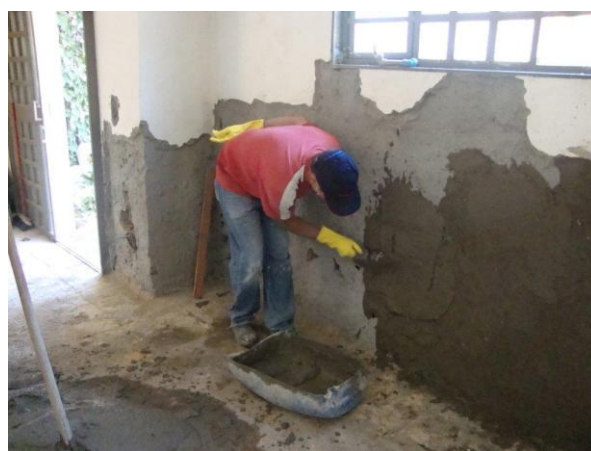
Execução do reboco, utilizando argamassa impermeável:

Esta argamassa foi finalizada com espessura em torno de 30 mm, aplicadas em duas camadas de 15 mm espaçadas em algumas horas (verificação ao toque). Após leve endurecimento, foi sarrafeada e o acabamento feito com desempenadeira de madeira:

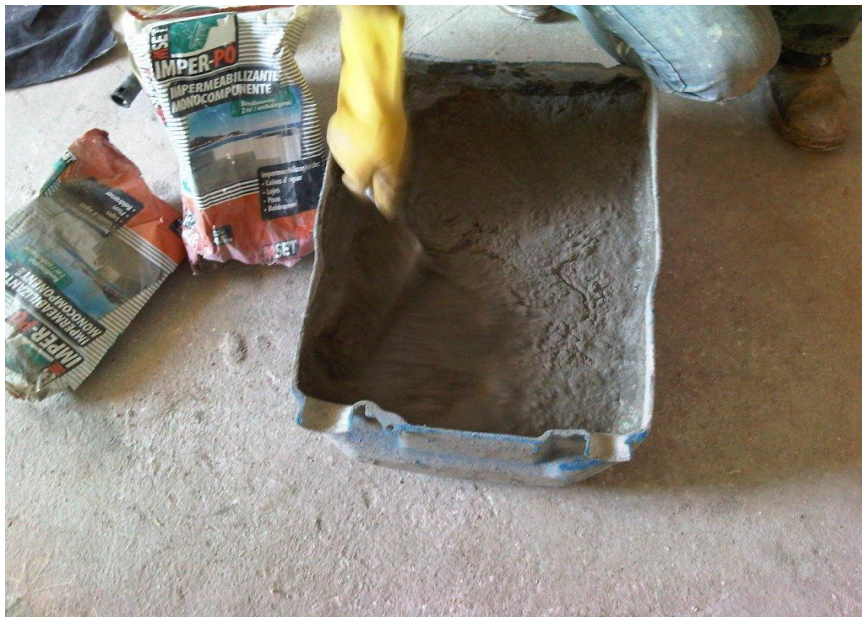
Preparação do produto

3.4 – Após cura úmida de aproximadamente 72 horas, foi finalizada a impermeabilização com a aplicação de 4,0 Kg/m<sup>2</sup> de **MSET IMPER PÓ BAUTECH**.
