OBRA: REFORMA E RECUPERAÇÃO DE PISCINA ENTERRADA - IEG

DATA: Abril/2011.

LOCALIZAÇÃO : Av. Anhanguera – Goiânia/GO.

Situação: Impermeabilização de piscina enterrada.

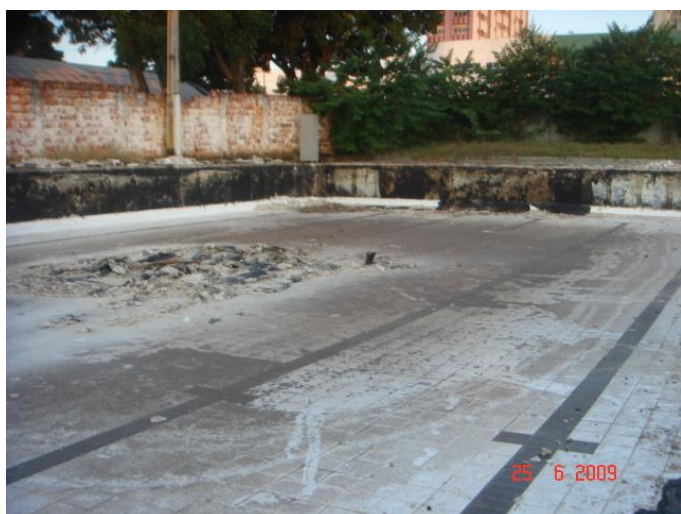
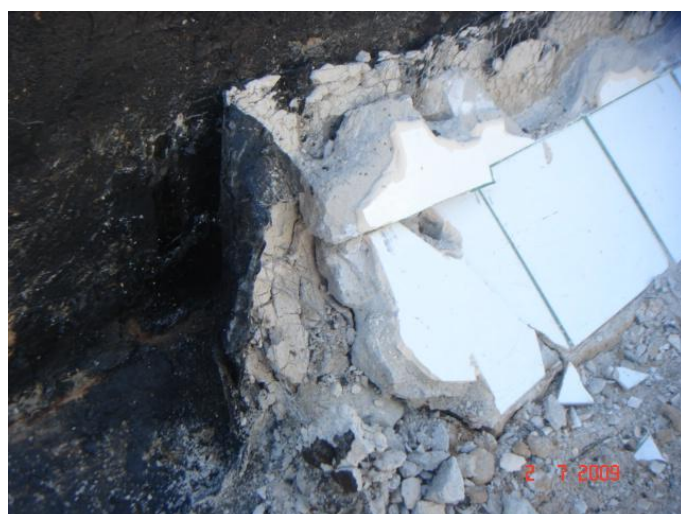
O IEG (Instituto de Educação de Goiás) possui três piscinas semi-olímpicas enterradas, das quais uma apresentava vazamento. O sistema adotado em 1994, ano da construção, foi impermeabilização com manta asfáltica. Com o passar dos anos, a pressão hidrostática negativa aliada a trincas nas paredes de concreto vieram a romper o sistema de impermeabilização, causando assim o vazamento de água.

A solução proposta foi a impermeabilização com argamassa impermeável (NBR 12190 ABNT) e revestimento polimérico para sistemas fixos, abaixo do nível do solo de acordo com a ES-013 (Piscinas enterradas ou semi-enterradas de concreto ou alvenaria estrutural).

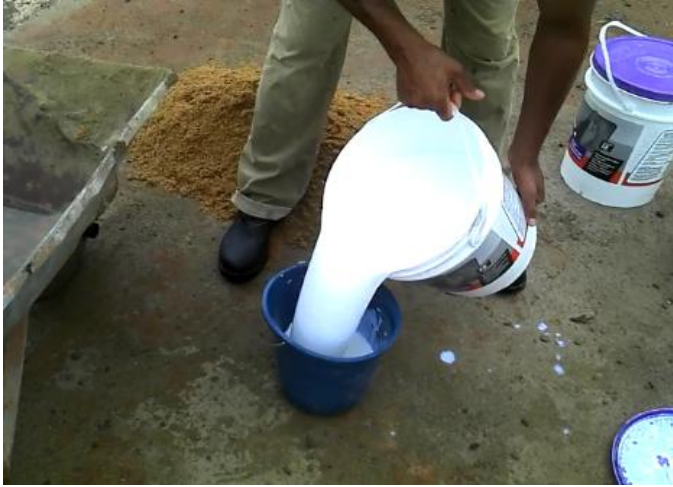
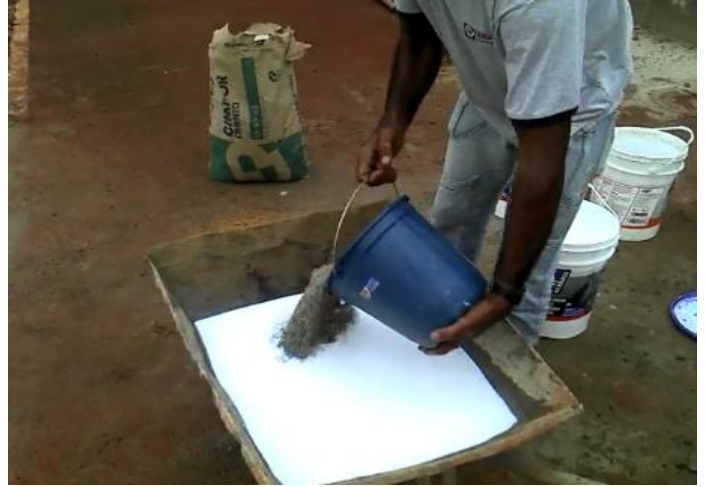
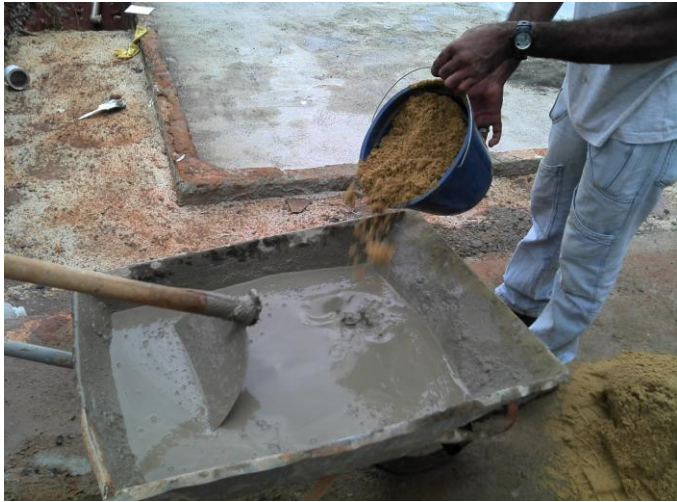
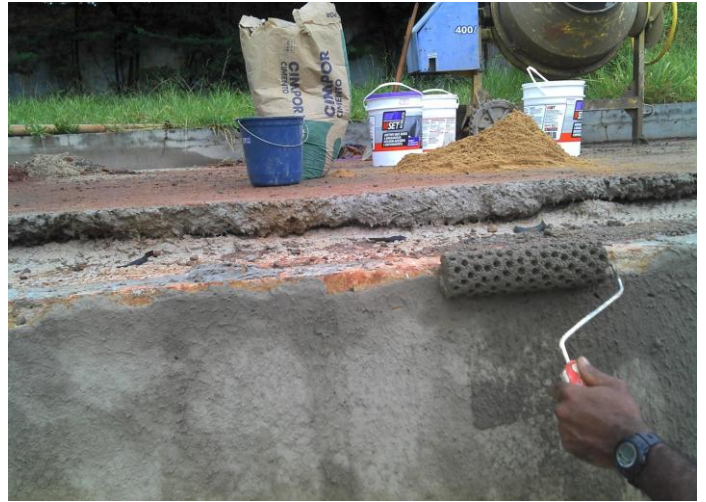
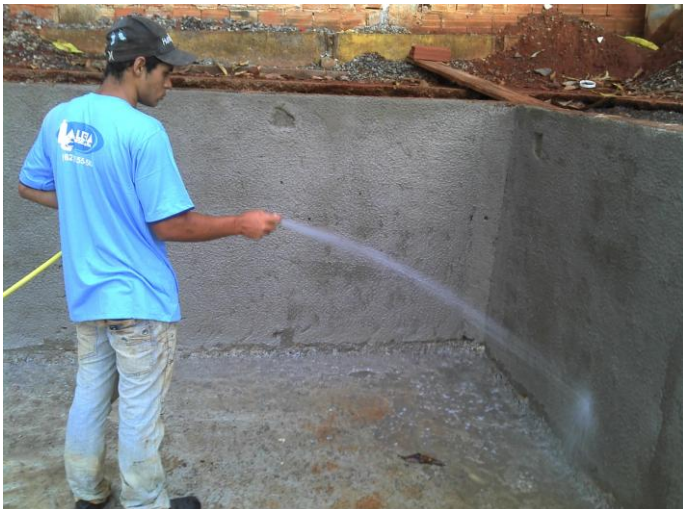
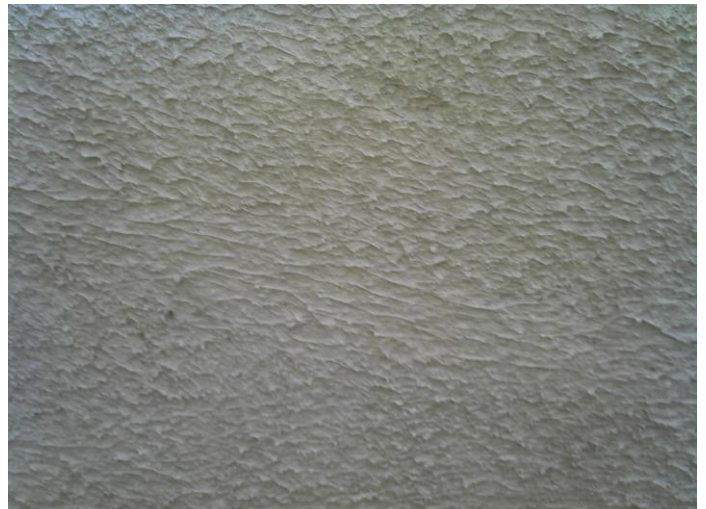
O chapisco foi feito nas paredes internas da piscina usando-se um rolo de textura grosso, e adesivo à base resina acrílica (Mset Acrílico) diluído na proporção de 1:2 (adesivo:água) em volume. O traço usado foi de 2:1 (cimento:areia) e foram dadas duas demãos cruzadas e alternadas. Foi realizada a cura úmida durante 24 horas até a execução do reboco.

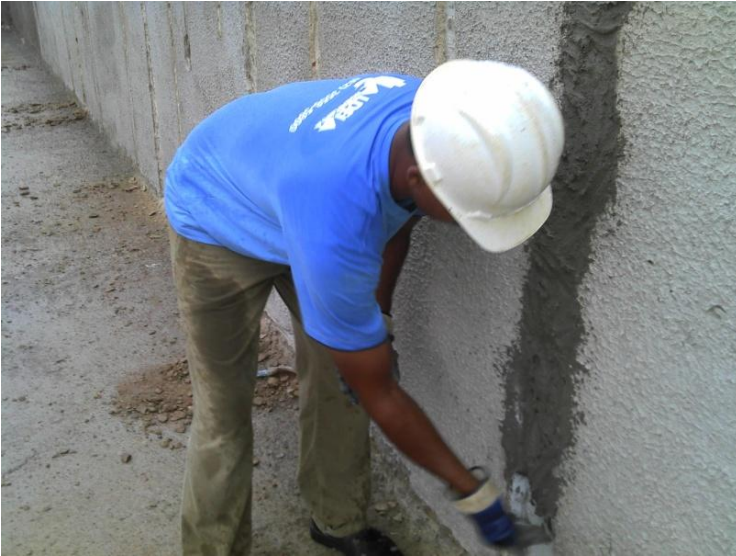
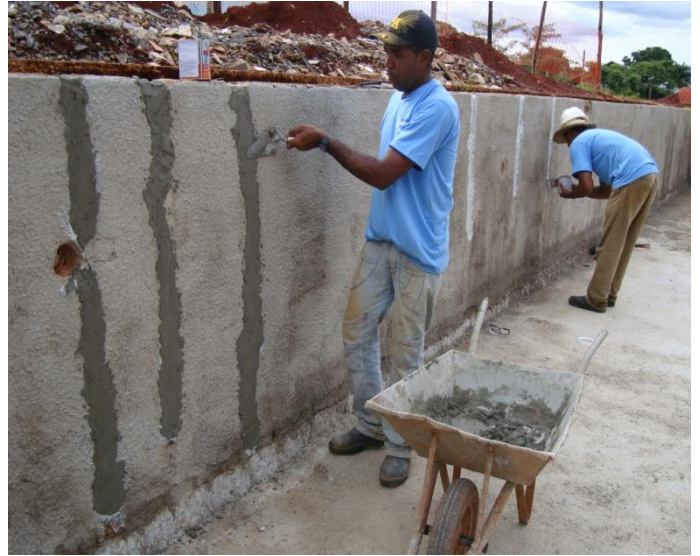
Tratamento de trincas no concreto

Foi escariado 5 cm de cada lado das trincas numa profundidade de 2 cm afim de aumentar a área de ancoragem do reparo a ser feito. Usou-se adesivo epóxi de consistência fluida (Mset Ep Adesivo), bi-componente como primer para lançamento da argamassa de reparo Trafix S88, isenta de retração, de consistência tixotrópica e preparada apenas com adição de 2,5L de água para o saco de 25 Kg sob agitação mecânica. A argamassa foi lançada com as mãos usando-se uma luva de borracha.

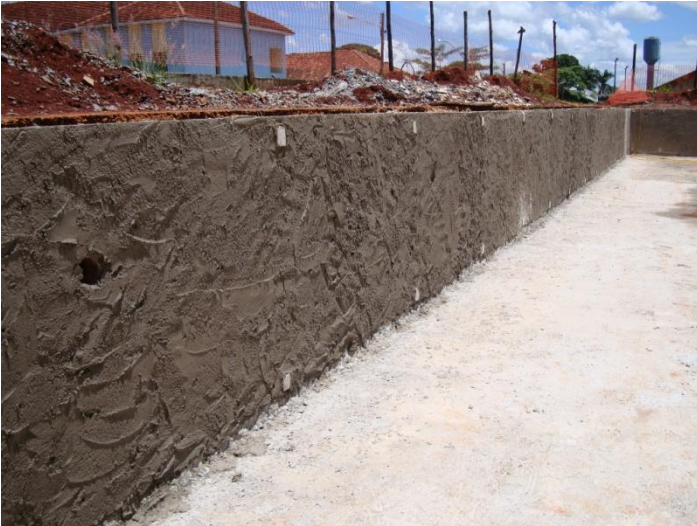
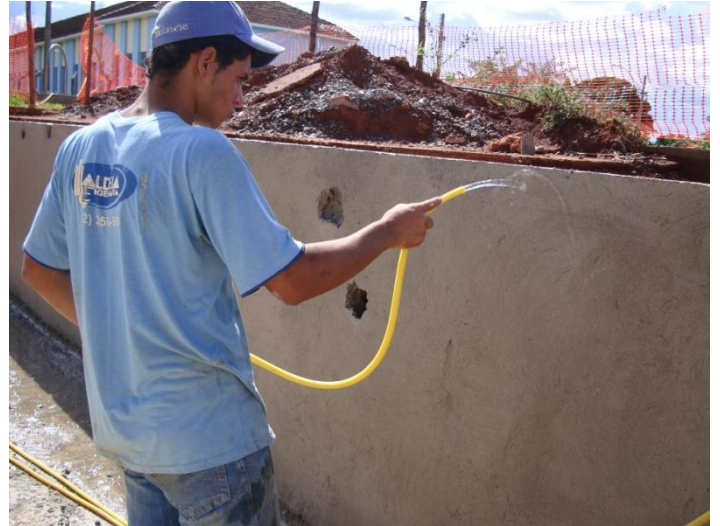
Reboco Impermeável

No reboco foi usado 2L de aditivo hidrofugante a base de silicatos (Mset 1) adicionados na água de amassamento e 200g de polymassa antitrinca afim de aumentar a resistência da argamassa, melhorar a trabalhabilidade e evitar trincas de retração.
