OBRA: Pharma Nostra Laboratório

ESPECIFICAÇÃO TÉCNICA: Impercia Atacadista Ltda

ÁREA DE APLICAÇÃO: Rampa de acesso da área de produção

SITUAÇÃO: Aplicação de argamassa rápida de alta resistência às solicitações mecânicas, químicas e térmicas.

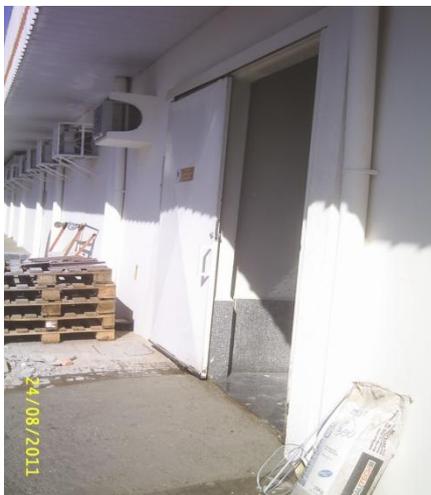
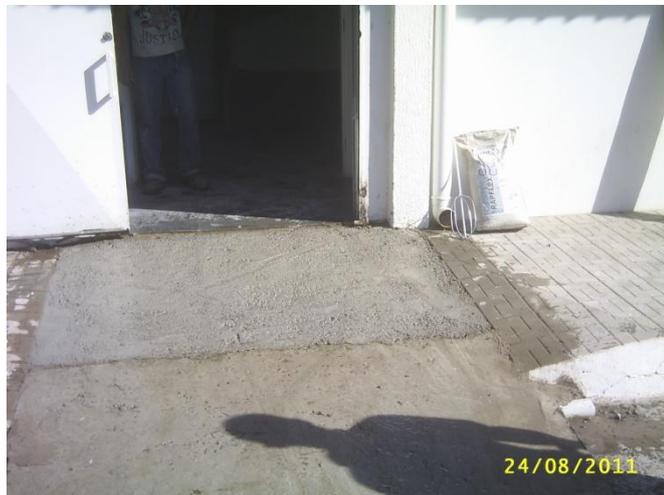
1) Local de aplicação do material (Rampa de acesso à área de produção)

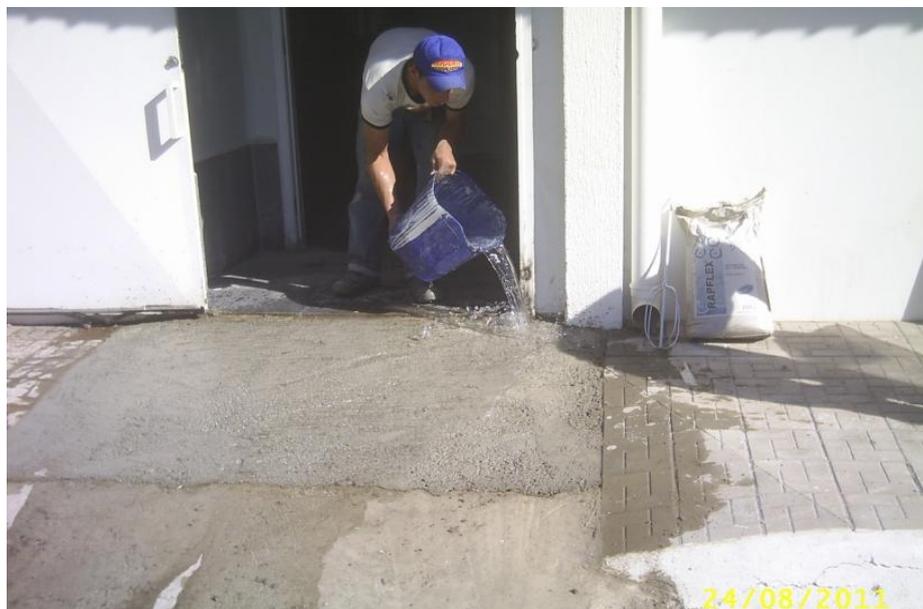
2) Saturação com água limpa da superfície onde foi aplicado o material

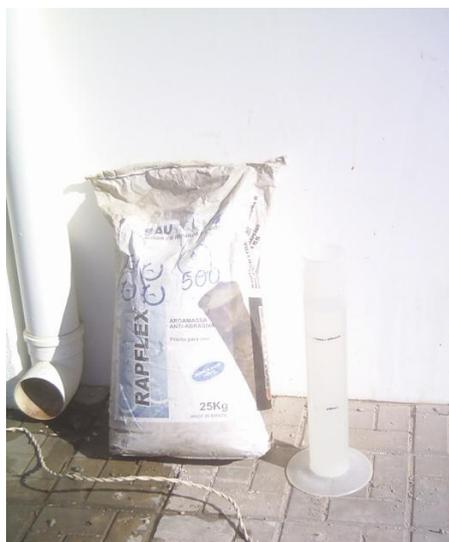
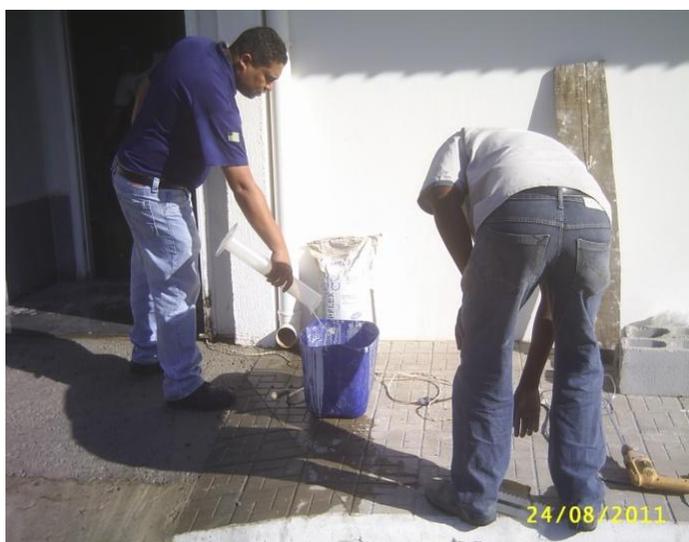
3) A dosagem da argamassa Rapflex 500 é feita adicionando -se a mesma 2,8 litros de água potável limpa para cada Sc. com 25 Kg do produto.

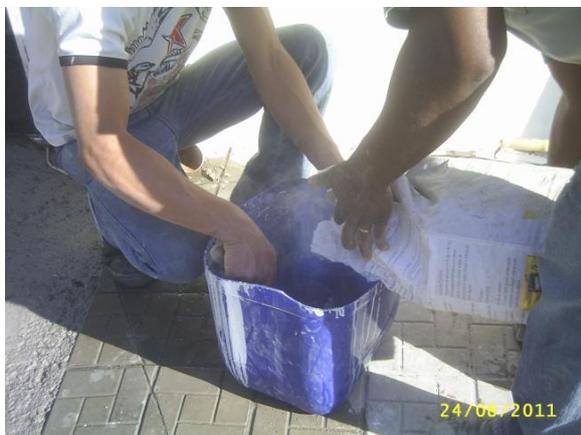
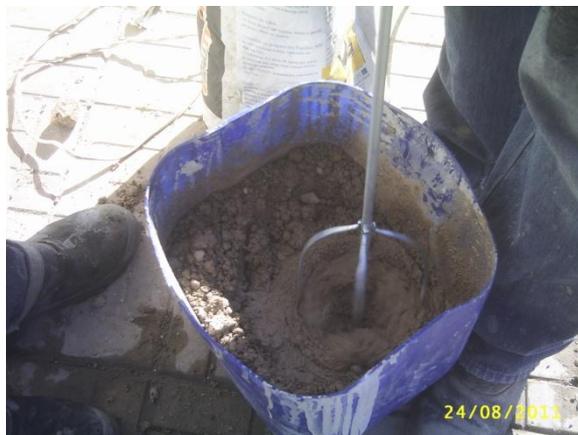
4) Mistura mecânica do material utilizando hélice B-1 e furadeira elétrica com mandril de ½", sempre adicionando o pó sobre o líquido

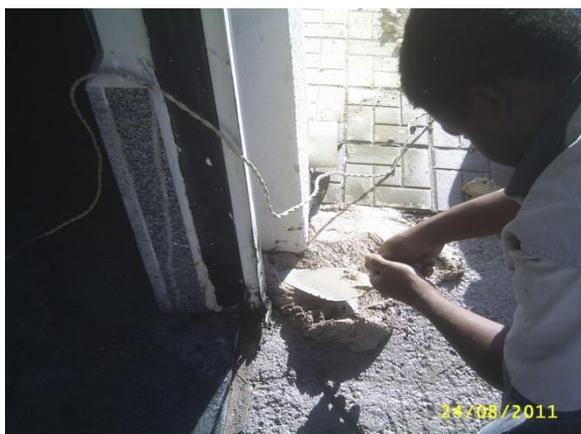
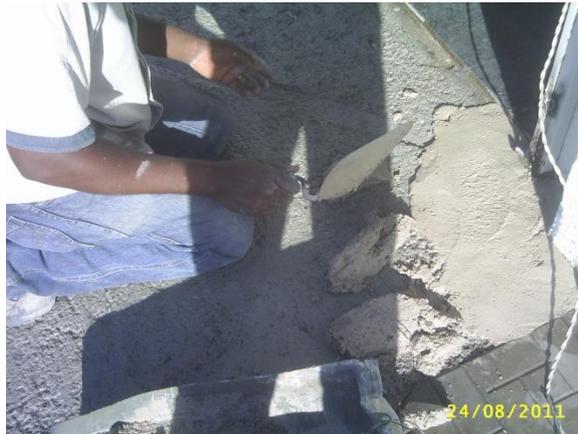
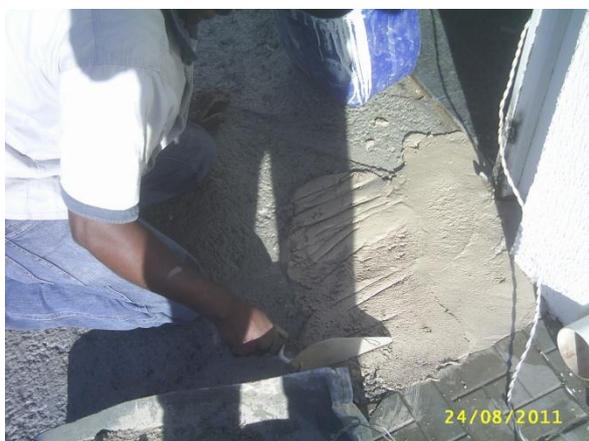
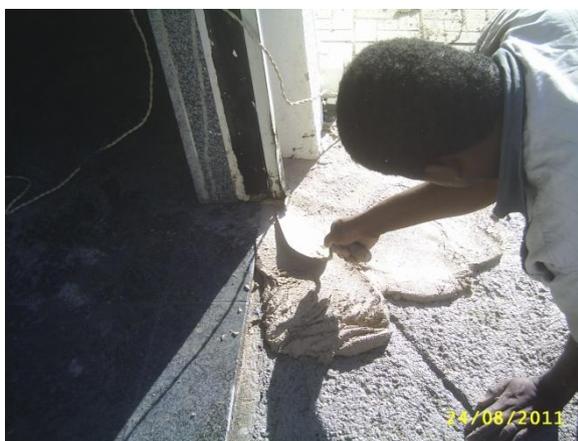
5) Aplicação da argamassa Rapflex 500 espatulando-a sobre a base de concreto já saturada com água limpa.

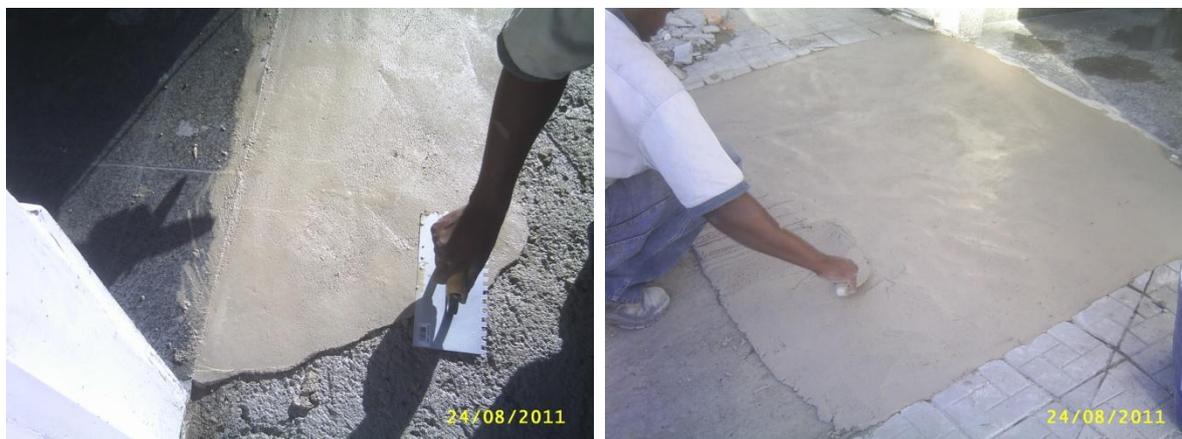
6) Acabamento superficial executado com desempenadeira metálica

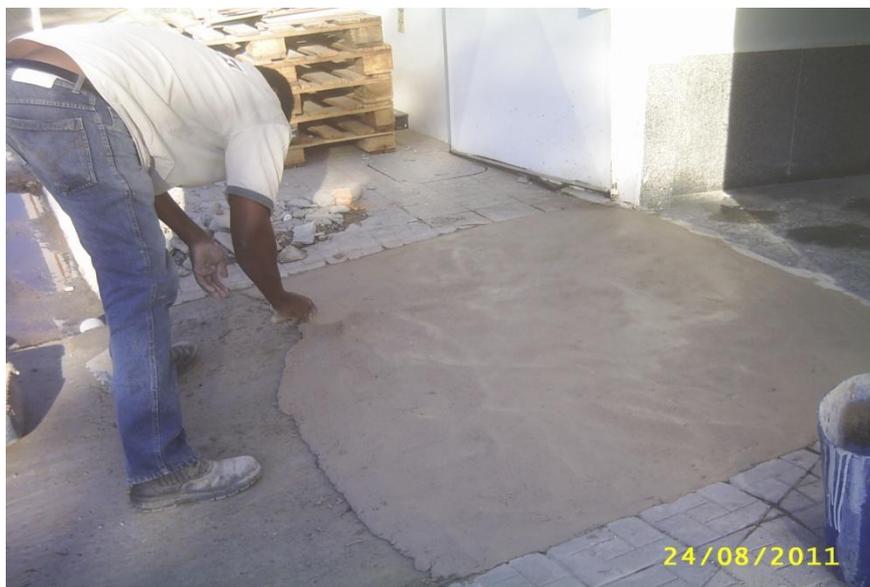
7) Aspecto final do material acabado, que recebeu após 06 horas da aplicação, cura úmida utilizando-se manta de cura de poliéster Bidim Cura CC 10.
