**Situação:** Recuperação Superficial de Piso de Concreto.

**Obra:** Residencial Torre de Rhodes.

**Localização:** Rua 8 nº 666 St. Oeste - Goiânia-GO

**Data:** Outubro/ 2009

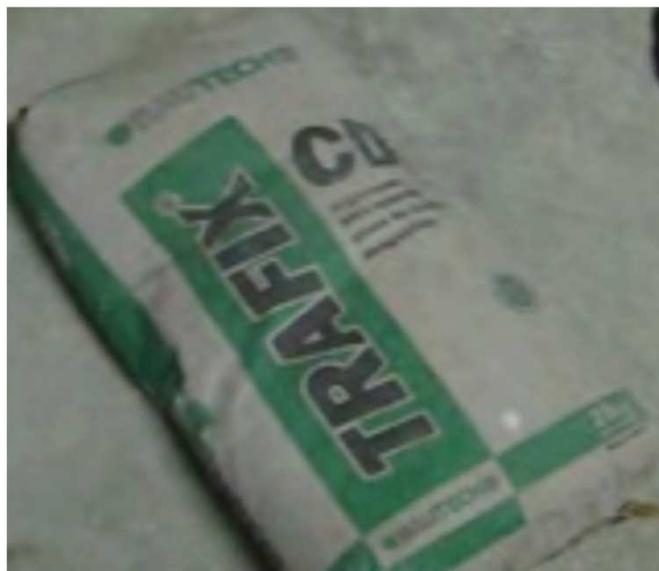
**Produto Utilizado:** Trafix CD.

Com a necessidade de fazer a recuperação de um piso de concreto desgastado e delaminado de uma garagem de um edifício residencial, foi proposta uma regularização de 3 mm de espessura com a utilização do **Trafix CD**, uma argamassa pronta para uso, de fácil aplicação, de secagem em apenas 6 horas.

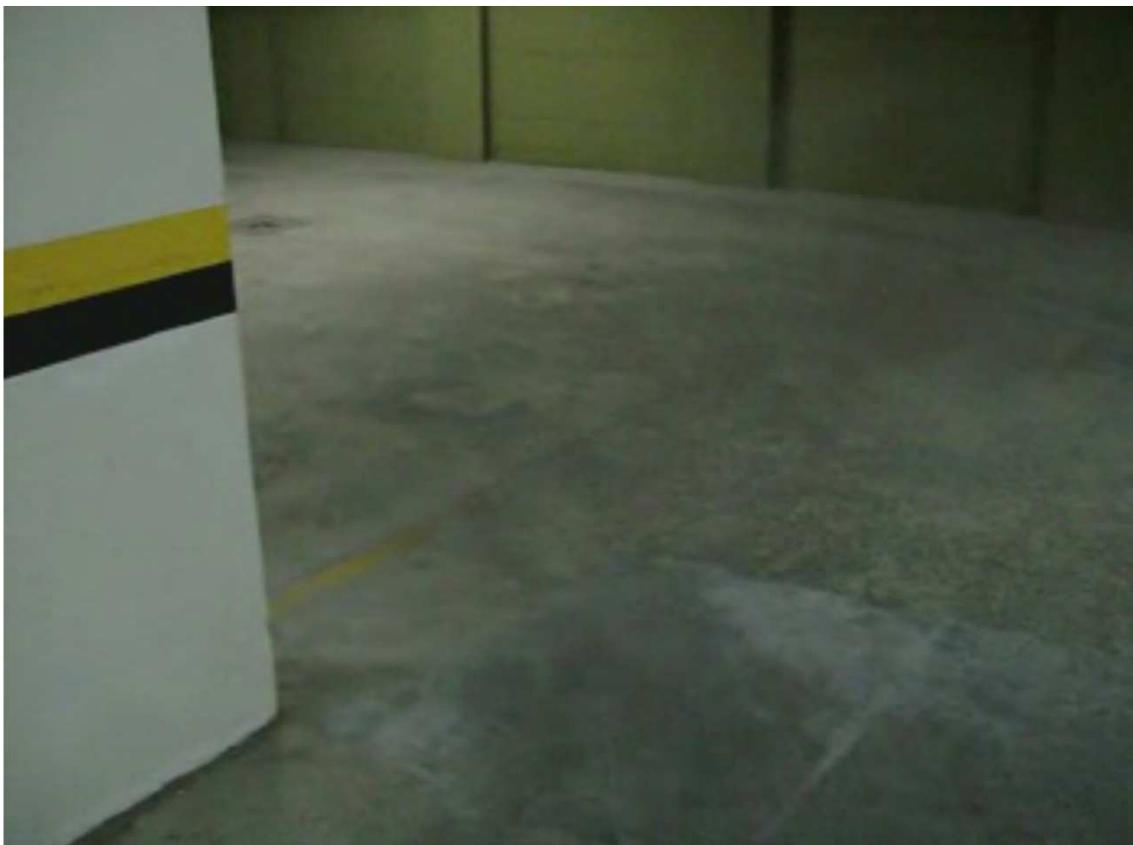
### 1) Piso de concreto a ser tratado.

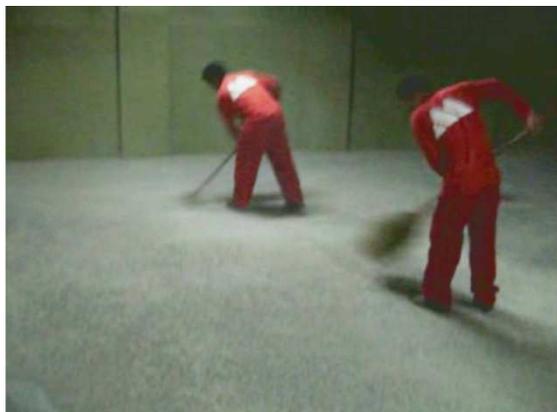
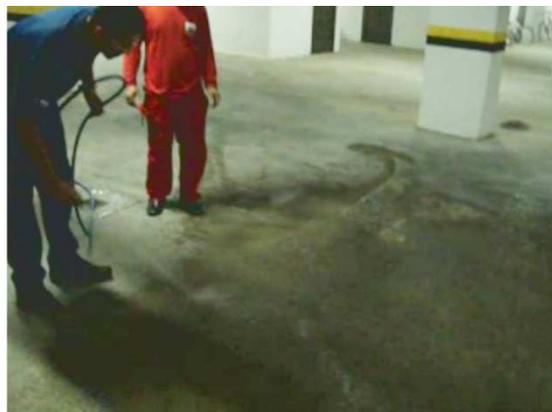
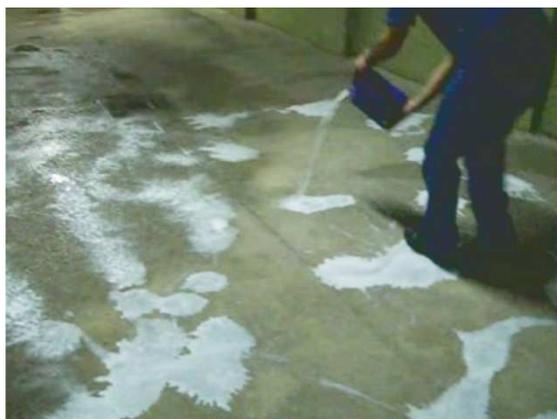
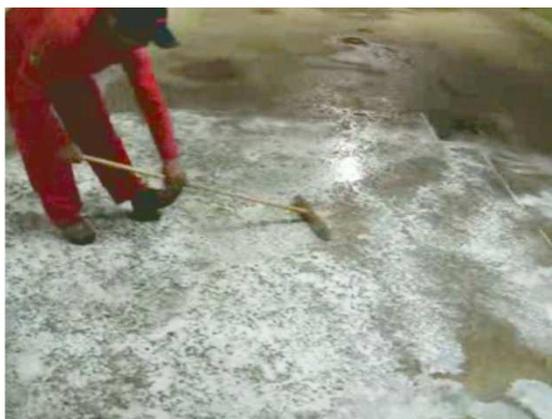
### 2) Preparo da Superfície a Ser Tratada.

A princípio a superfície foi varrida para remoção das partículas soltas e em seguida, a mesma foi lavada com água e posteriormente foi lançada uma ponte de aderência (mset acrílico) que foi diluída em água no traço de 1:2.
